# Vývoj technické stabilizace dřevní hmoty v korytě Moravy v CHKO Litovelské Pomoraví

Pavel Kožený, Petr Vajner, Olga Žerníčková, Miloslav Šindlar, Jan Zapletal

*Development of wood stabilization in the Morava river, Litovelské Pomoraví protected landscape area (Kožený, P.; Vajner, P.; Žerníčková, O.; Šindlar, M.; Zapletal, J.)*

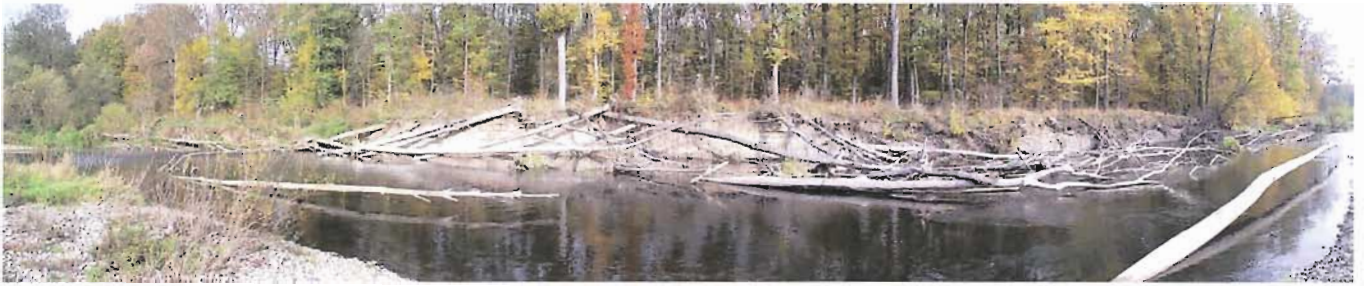
Obr. 2. Panoramatický snímek meandru M4. Kmeny v blízkosti nárazového břehu byly vyvráceny a korunou orientovány do koryta. Na tomto snímku z října 2006 mají kmeny téměř totožnou polohu jako při ukotvení v roce 2003. Kmeny v popředí a uprostřed koryta jsou na lokalitě původní a nebyly předmětem stabilizace (foto: P. Kožený)

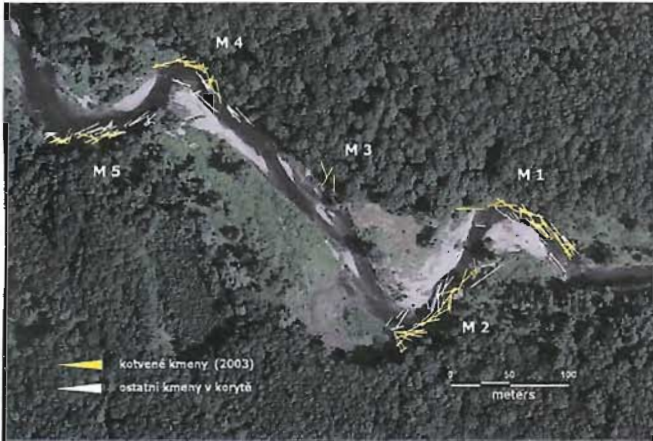
Obr. 1. Meandrující tok řeky Moravy nad Litovlí v oblasti Vrapače (ř. km 181,5). Schematicky jsou znázorněny velké kmeny vyskytující se přirozeně v korytě a poloha kmenů vložených do koryta v roce 2003. Směr proudění je zleva doprava, u pravého okraje obrázku začíná upravené koryto (ortofoto: ČÚZK)

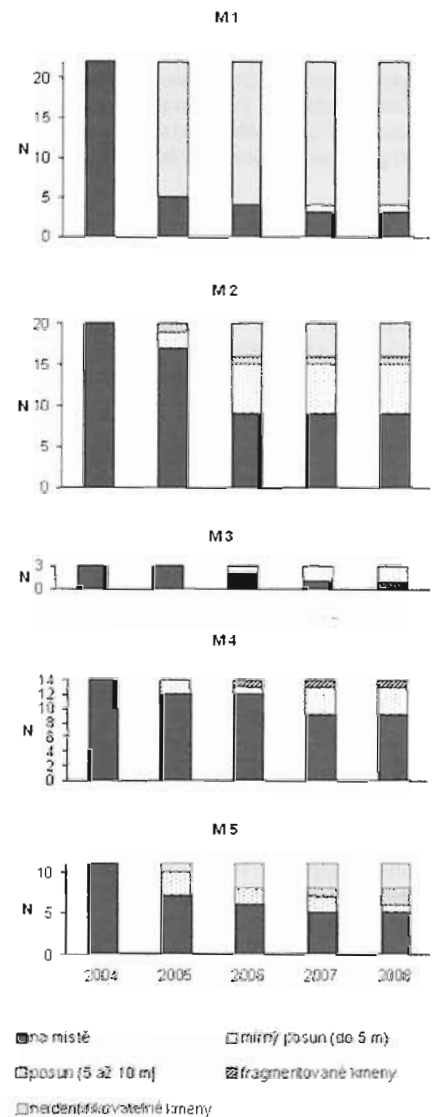
noletá povodeň (107 m<sup>3</sup>.s<sup>-1</sup> – viz obr. 3). Podle posouzení zhotovitele překvaly kotvené kmeny tento průtok beze zмін a zaměření, které bylo provedeno na jaře 2004, odráželo původní stav realizace. První negativní dopad zvýšených průtoků byl pozorován po více než pětileté povodni na jaře roku 2005 (212 m<sup>3</sup>.s<sup>-1</sup>), kdy se v důsledku mimořádné boční eroze sesunula do koryta většina z kmenů kotvených v břehu meandru M1. Při kontrolním zaměření nebylo možné tyto kmeny jednotlivě identifikovat, přestože byla u dna v konkávné meandru M1 zaměřena řada kmenů pocházejících pravděpodobně z rozpadlé struktury (obr. 4).

Až na tento dílčí neúspěch daný extrémní boční erozí v meandru M1, byla stabilita ostatních kotvených struktur uspokojivá. V ojedinělých případech se kotvené kmeny mírně posunuly. Zejména šlo o změnu orientace vzhledem k proudu, kdy osou otáčení byl kořenový bal.

Obr. 4. Změny v poloze sedmdesáti kmenů, které byly na pěti úsecích toku Moravy ukotveny v roce 2003. Jednotlivé kotvené kmeny byly při kontrolním zaměření identifikovány podle štítků s číslem

ny čtyři z dvaceti instalovaných kmenů. Je ovšem možné, že některé z nich leží uvnitř akumulace, která se vytvořila v dolní části meandru. Ztráta dvou kotvených kmenů v úseku M5 byla způsobena lidským zásahem (pravděpodobně nedorozuměním byly kmeny za neznámých okolností rozřezány).

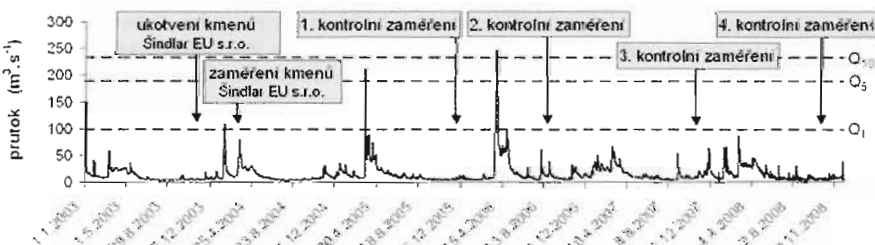
Obr. 3. Denní průtoky na profilu Morava – Moravičany v letech 2003–2008. Během sledovaného období byly na profilu zaznamenány dvě větší povodně: více než pětiletá voda na jaře 2005 a přibližně dvacetiletá povodeň na jaře 2006 (zdroj dat: ČHMÚ)

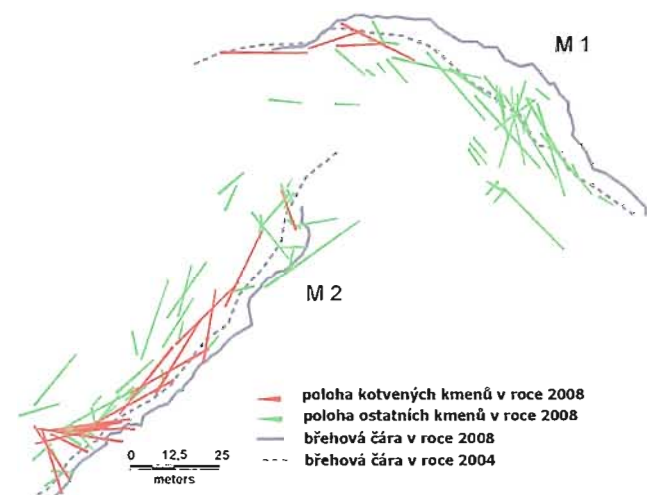
I když projekt předpokládal určité omezení eroze koryta, ústup břehové linie v nárazových obloucích meandru byl stále významný (tab. 1, obr. 6). Mimořádné rychlosti dosahovala boční eroze v meandru M1, kde se linie nárazového břehu posunula ve sledovaném pětiletém období o více než 14 metrů. Břehová hrana se tak opět přiblížila k okraji lesního porostu, takže od roku 2007 se do koryta spontánně sesouvají další vzrostlé stromy. Účinnost kotvených struktur pro ochranu břehů byla závislá na tom, jestli mezi kotvenými kmeny vznikla (podle očekávání) akumulace naplaveného dřeva. Náznaky takového vývoje byly pozorovány v meandrech M2, M4 a M5 – obr. 7.

**Obr. 6. Schematický záznam polohy kotvených a ostatních kmenů v meandrech M1 a M2 v roce 2008. Pro představu míry břehové eroze je zakreslena i původní břehová hrana z roku 2004. Schéma bylo pořízeno s využitím technologie FieldMap® firmy IFER s.r.o.**

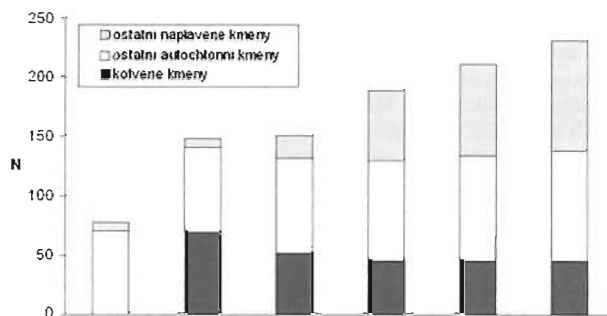
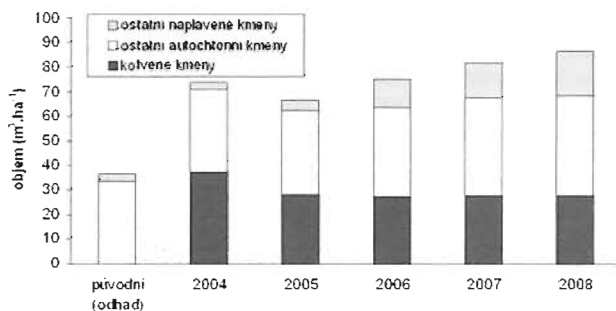
Pozoruhodný je postupný nárůst množství naplaveného dřeva (obr. 5). Jde o dynamickou složku říčního ekosystému, jejíž část se na lokalitě každoročně obnovuje. Díky zvýšené akumulaci splávů narostlo do roku 2008 celkové množství dřevní hmoty na lokalitě až na 86,4 m<sup>3</sup>.ha<sup>-1</sup>. Zvyšování množství naplaveného dřeva je nepochybně výsledkem zvětšení počtu stabilních kmenů, které slouží jako základ pro akumulaci splávů.

**Obr. 5. Počet kusů a objem dřevní hmoty o délce 4 a více metrů v korytě Moravy na lokalitě Vrapač**

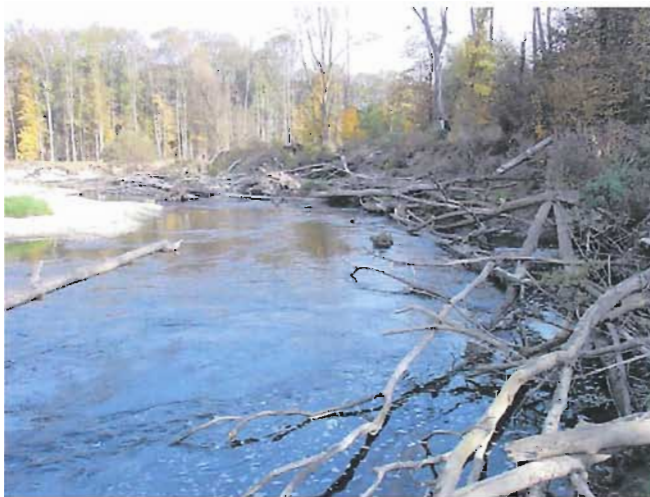
**Obr. 7. Pohled na kotvené kmeny v meandru M2 za nízkého stavu vody. Takové množství dřevní hmoty v korytě není v přirozených podmínkách neobvyklé (foto: P. Kožený)**
